Samenvatting

Gebreken en risico's

van het bouwkundig onderzoek
uitgevoerd aan:

W. Snelliusweg 82
3331 EZ Zwijndrecht

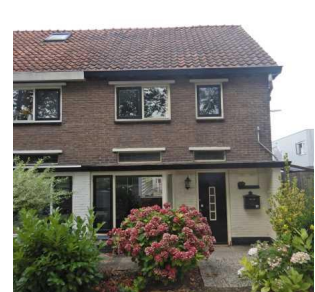
Het object is aan buitenzijde visueel bekeken of scheefstanden of verzakkingen aanwezig zijn, hierbij wordt opgemerkt dat kleinere scheefstanden niet waargenomen kunnen worden, ook begroeiingen en dergelijke kunnen een goed visueel beeld beïnvloeden en leiden tot geen of een verkeerde conclusie. In dit geval is een scheefstand of verzakking aan het object opgemerkt. De oorzaak van deze schade zou met de fundering te maken kunnen hebben, maar dat is niet vast te stellen tijdens deze beperkte inspectie.

Beoordeling: **Onvoldoende**

direct (3 - 12 mnd): € 1.450

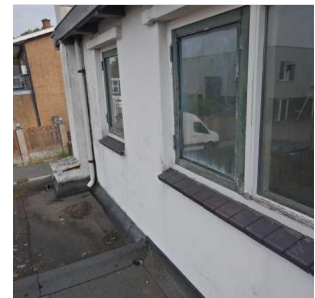
Gevels en kozijnen

Kozijnen - Schilderwerk

Het schilderwerk behoeft aandacht. Professioneel onderhoud dient te worden uitgevoerd. Met name de gevoelige delen, zoals liggende delen en verbindingen, extra behandelen. Voor zover noodzakelijk inspectie en herstel van gebreken uitvoeren aan zwakke plekken.

Beoordeling: **Onvoldoende**

direct (3 - 12 mnd): € 665

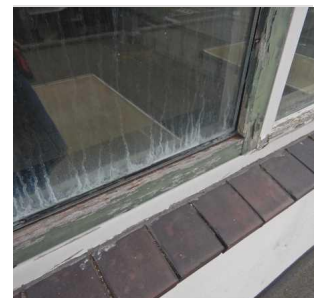
Kozijnen - Soort materiaal

Houtrot / schade

Er zijn gebreken en/of houtrot aangetroffen. In dit geval dienen de gebreken en het zichtbare houtrot te worden hersteld. Indien nodig moeten de onderdelen of het gehele element vervangen worden, waarna het geheel kan worden afgewerkt met een verfsysteem conform het bestaande werk. Vooralsnog is uitgegaan van herstel. Het is goed mogelijk dat bij groot onderhoud (schilderwerk) meer houtrot na de verwijdering van de verf zichtbaar wordt of aanwezig is.

Beoordeling: **Onvoldoende**

direct (3 - 12 mnd): € 660

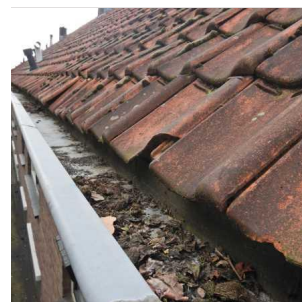
Dakpannen

Dakvlak

Ten tijde van het onderzoek zijn er gebreken aan het dakvlak aangetroffen, die de oorzaak van een lekkage zijn. De algehele technische staat is slecht. Er dient per direct (deels) herstel of vervanging te worden uitgevoerd.

Beoordeling: **Slecht**

direct (0 - 2 mnd): € 450

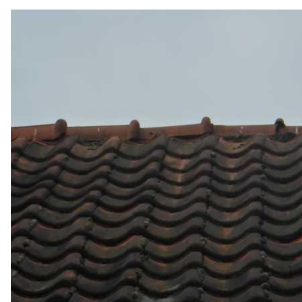
Dakpannen

Dekking pannendak

De dekking van het pannendak is niet optimaal en vormt een verhoogd risico op lekkage, zeker bij slagregen of stuifsnieuw. Naast het reguliere onderhoud adviseren we per direct het dak te controleren op gebreken, daar waar nodig een pan vervangen en/of qua dekking corrigeren (recht leggen).

Beoordeling: **Onvoldoende**

direct (3 - 12 mnd): € 180

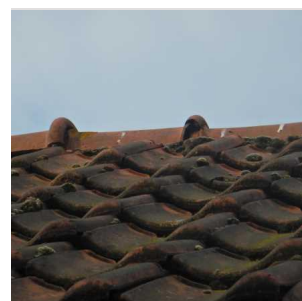
Dakpannen

Nokvorsten

Ten tijde van het onderzoek zijn er gebreken aan de nokvorsten aangetroffen. Deze kunnen de oorzaak van een lekkage zijn. De algehele technische staat is onvoldoende. Er dient per direct (deels) herstel of vervanging te worden uitgevoerd.

Beoordeling: **Slecht**

direct (0 - 2 mnd): € 160

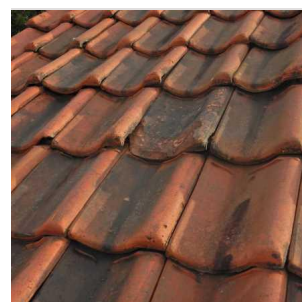
Dakpannen

Ouderdomsschade in dakpannen

De dakbedekking vertoont op verschillende plaatsen schade. Dit zijn kleine scheurtjes of barstjes in de toplaag. Op termijn dient u rekening te houden met breuk in verband met bevriezing van ingedrongen vocht. Het advies is om jaarlijks het dakvlak te inspecteren en de onderdelen met schade te vervangen.

Beoordeling: **Onvoldoende**

direct (3 - 12 mnd): € 380

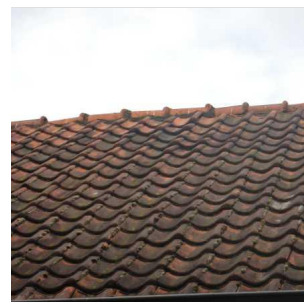
Dakpannen

Waterkerende afwerking

Er zijn kleine gebreken aan de waterkerende afwerking. Deze gebreken kunnen eenvoudig worden hersteld door het aanhalen van de gebreken conform het bestaande werk en eventueel onderdelen met schade en/of breuk vervangen.

Beoordeling: **Onvoldoende**

direct (3 - 12 mnd): € 270

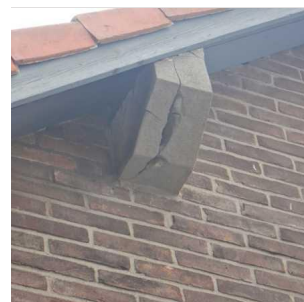
Dak hoofdgebouw - Dakconstructie

Beton

Betonschade

Er is materiaalschade geconstateerd. De schadeplaatsen moeten vrij gehakt worden. Eventueel ijzer moet ontroest en behandeld worden met een isolerend verfsysteem en/of vervangen worden. Het geheel kan hierna conform het bestaande werk aangeheeld worden. Bij herstel tevens een aanvullend onderzoek uitvoeren op meer (nu niet zichtbare) schade.

Beoordeling: **Onvoldoende**

direct (3 - 12 mnd): € 720

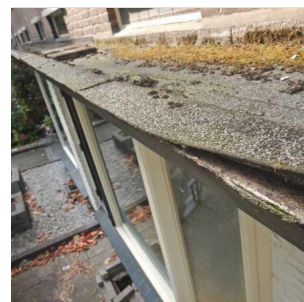
Dak van erker - Dakbedekking

Bitumen

De randstroken, een onderdeel van de afwerking van de dakbedekking, vertonen gebreken. Deze voorziening dient te worden hersteld.

Beoordeling: **Onvoldoende**

direct (3 - 12 mnd): € 360

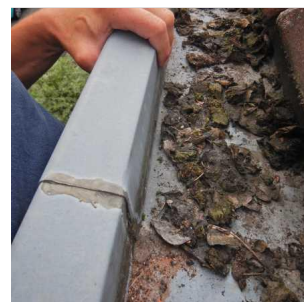
Goten

Zinkwerk

Er zijn gebreken opgemerkt in de goot aan de soldeernaden. De gebreken aan de soldeernaden veroorzaken een actieve lekkage die niet altijd direct aan de buitenzijde zichtbaar is. De gebreken dienen, middels het aanbrengen van batuband, te worden hersteld.

Beoordeling: **Slecht**

direct (0 - 2 mnd): € 130

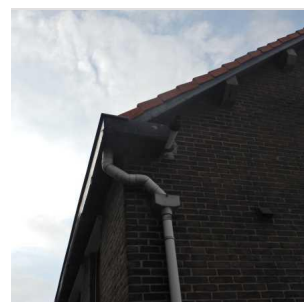
Zinkwerk

Conditie van de goot

Beoordeling: **Onvoldoende**

direct (3 - 12 mnd): € 240

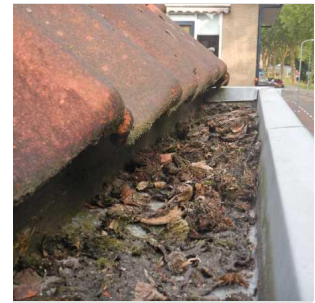
Zinkwerk

Vervuiling van de goten

De goot is vervuild. Hierdoor wordt de waterafvoer gehinderd en kan die op enig moment zelfs geheel onmogelijk worden, waardoor uiteraard overlopen en/of lekkages gaan ontstaan. De vervuiling dient uit de goten te worden verwijderd.

Beoordeling: **Onvoldoende**

direct (3 - 12 mnd): € 85

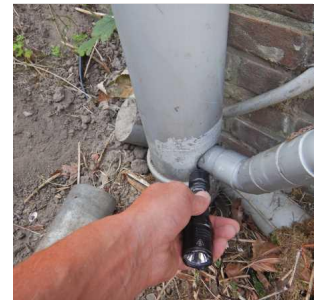
Hemelwaterafvoeren

Conditie van de HWA (regenpijp):

Er is een actieve lekkage aan deze voorziening aangetroffen. De lekkage veroorzaakt onnodige vochtproblemen. Dit gebrek kan eenvoudig worden hersteld door een (onder)deel te vervangen.

Beoordeling: **Slecht**

direct (0 - 2 mnd): € 90

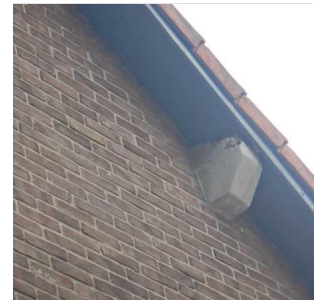
Overstek / boeiboorden

Schilderwerk

Het schilderwerk heeft aandacht. Professioneel onderhoud dient te worden uitgevoerd. Met name de gevoelige delen, zoals liggende delen en verbindingen, extra behandelen. Voor zover noodzakelijk inspectie en herstel van gebreken uitvoeren aan zwakke plekken.

Beoordeling: **Onvoldoende**

direct (3 - 12 mnd): € 1.170

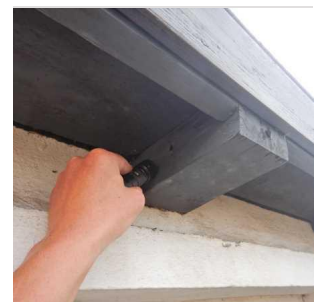
Hout

Houtrot

In dit onderdeel is houtrot aangetroffen. De exacte schade zal pas zichtbaar worden tijdens de noodzakelijk uit te voeren werkzaamheden. Om verdere schade te voorkomen dient onderhoud en herstel te worden uitgevoerd, waarbij de rotte delen dienen te worden vervangen.

Beoordeling: **Onvoldoende**

direct (3 - 12 mnd): € 1.100

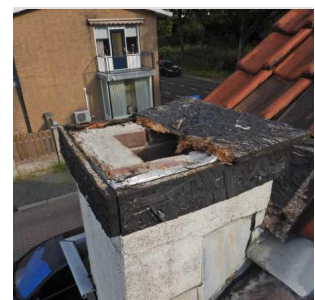
Schoorsteen

Stucwerk

Beoordeling: **Onvoldoende**

direct (3 - 12 mnd): € 180

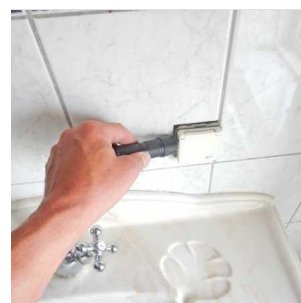
Installaties, elektra, water en gas

Elektra - Systeem

Er zijn gebreken aan de wandcontactdozen en het schakelmateriaal. De afwerking is onvoldoende en incidenteel niet veilig. Advies: klein onderhoud uitvoeren.

Beoordeling: **Onvoldoende**

direct (3 - 12 mnd): € 225

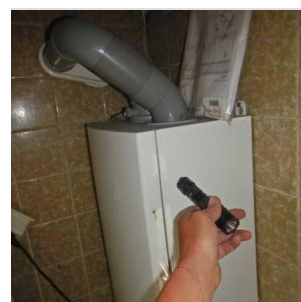
Verwarming en ventilatie

Verwarmingssysteem - CV ketel

Beoordeling: **Onvoldoende**

direct (3 - 12 mnd): € 260

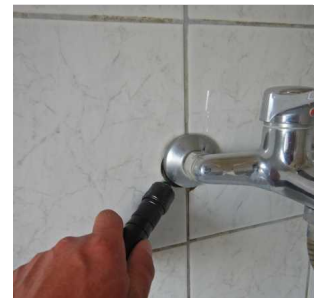
Keuken en sanitair

Badkamer - Kitafwerkingen

Er is een verhoogde concentratie vocht gemeten achter het tegelwerk nabij de kraan. Vocht achter tegelwerken e.d. kan, via de bouwkundige constructie, binnen enkele maanden weer drogen als de kit- en voegafwerkingen in een voldoende conditie verkeren. In dit geval kan de kraan worden gedemonteerd, waarna het kitwerk alsnog kan worden aangebracht tussen het leidingwerk en het tegelwerk, zodat bij een waterbelasting het water niet kan binnentreden tot zelfs achter het tegelwerk.

Beoordeling: **Onvoldoende**

direct (3 - 12 mnd): € 90

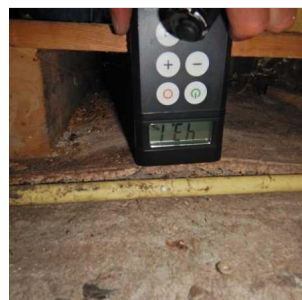
Vloeren (constructief)

Begane grond - Beton

Vochtplekken in de vloer

In de vloer zijn vochtplekken aangetroffen. De oorzaak kan divers zijn. Voornamelijk zijn er geen bijzonderheden aangetroffen en is de oorzaak niet te achterhalen

Beoordeling: **Onvoldoende**

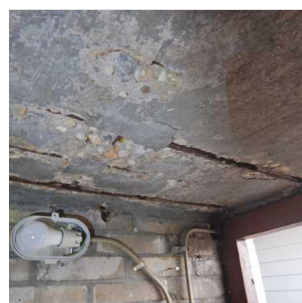
Bijgebouwen

Daken - Dakbedekking

Er is materiaalschade geconstateerd. De schadeplaatsen moeten vrij gehakt worden. Eventueel ijzer moet ontroest en behandeld worden met een isolerend verfsysteem en/of vervangen worden. Het geheel kan hierna conform het bestaande werk aangeheeld worden. Bij herstel tevens een aanvullend onderzoek uitvoeren op meer (nu niet zichtbare) schade.

Beoordeling: **Onvoldoende**

direct (3 - 12 mnd): € 880

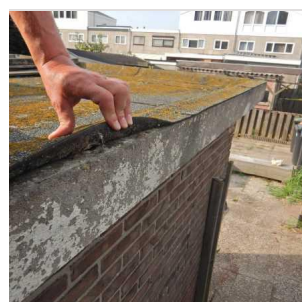
Bijgebouw - Bitumen

Rand- en kantafwerkingen

De randstroken, een onderdeel van de afwerking van de dakbedekking, vertonen gebreken. Deze voorziening dient te worden hersteld.

Beoordeling: **Onvoldoende**

direct (3 - 12 mnd): € 450

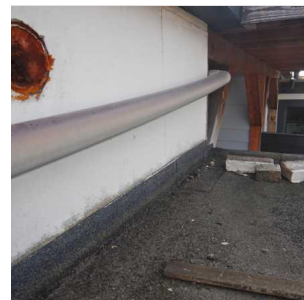
Daken - Waterkerende voorziening

Bijgebouw - Lood

Daar waar loodstroken aanwezig moeten zijn, ontbreekt deze voorziening. De huidige situatie heeft een verhoogd risico op lekkage.

Beoordeling: **Slecht**

direct (0 - 2 mnd): € 380

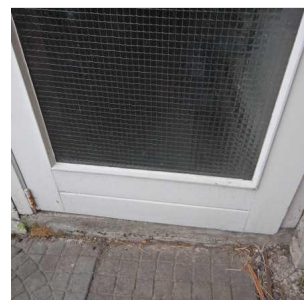
Gevelopeningen - Schilderwerk

Bijgebouw -

Het schilderwerk behoeft aandacht. Professioneel onderhoud dient te worden uitgevoerd. Met name de gevoelige delen, zoals liggende delen en verbindingen, extra behandelen. Voor zover noodzakelijk inspectie en herstel van gebreken uitvoeren aan zwakke plekken.

Beoordeling: **Onvoldoende**

direct (3 - 12 mnd): € 190

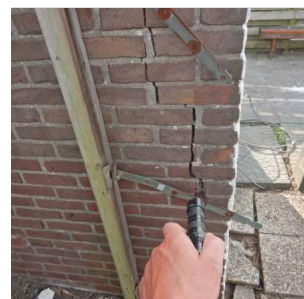
Materiaal van de gevel - Metselwerk

Bijgebouw -

Scheurvorming

Er is scheurvorming aanwezig. De oorzaak is niet geheel te achterhalen. Om inwateren e.d. te voorkomen dient herstel worden uitgevoerd. De opgenomen kosten hebben alleen betrekking op de scheurvorming in de deel van het onderzoeksgebied, behorende bij de woning.

Beoordeling: **Onvoldoende**

direct (3 - 12 mnd): € 380

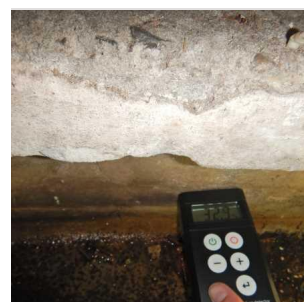
Kelder / trapkast

Binnenwanden in kelder

Vocht in wanden

Er is vocht aanwezig in de wanden. Het vocht kan wellicht op verschillende manieren (preventief) worden bestreden. Om te komen tot een totaal herstelplan is vervolg inspectie (indien aanbevolen) noodzakelijk. Het oplossen van dergelijke problemen kan kostbaar zijn. Laat u hierover goed informeren. De kosten van een nader onderzoek zijn afhankelijk van het soort onderzoek.

Beoordeling: **Onvoldoende**
